Instituto Superior de Engenharia do Porto

Relatório de Estágio

ENSAIO PARA A IMPLEMENTAÇÃO DE PROCEDIMENTOS DE UM PLANO DE MANUTENÇÃO DAS JUNTAS DE DILATAÇÃO DO ESTÁDIO DO DRAGÃO

Outubro de 2015

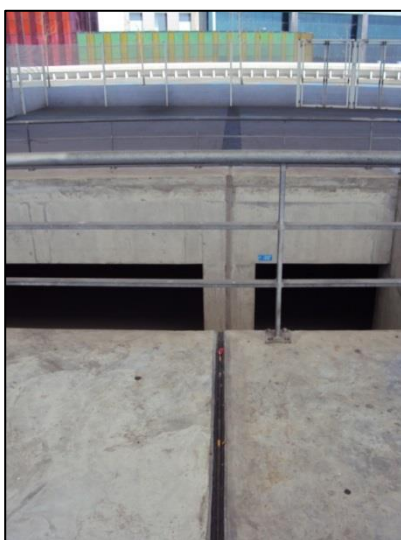
Figura 15 – Junta de dilatação estrutural presente no Topo Norte do Estádio do Dragão com a apresentação na foto de três tipologias de junta quanto ao seu tratamento.

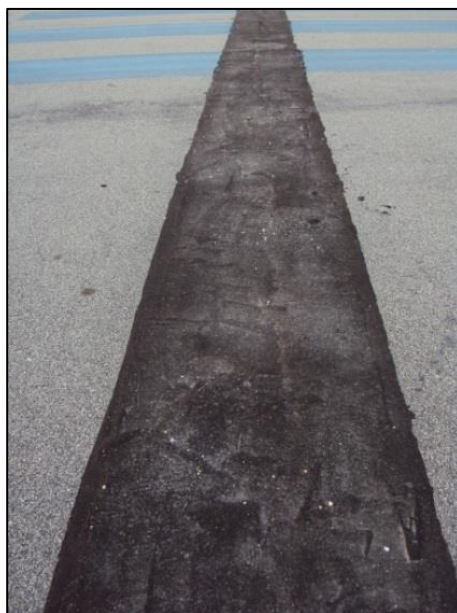
Figura 16 – Junta de betume modificado existente na praça do Estádio do Dragão.

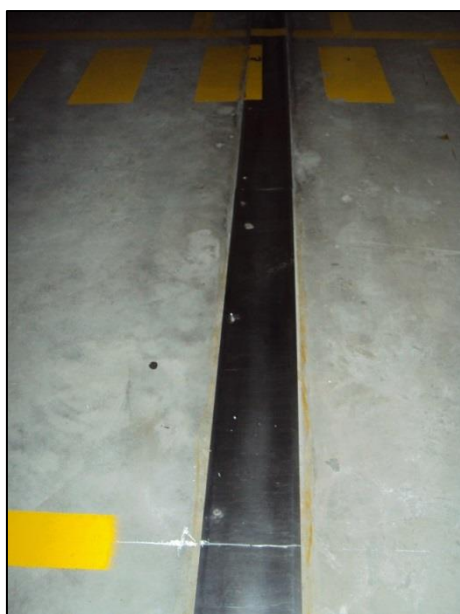
a) Junta de dilatação existente no Piso -1 do Parque de Estacionamento do Estádio do Dragão.

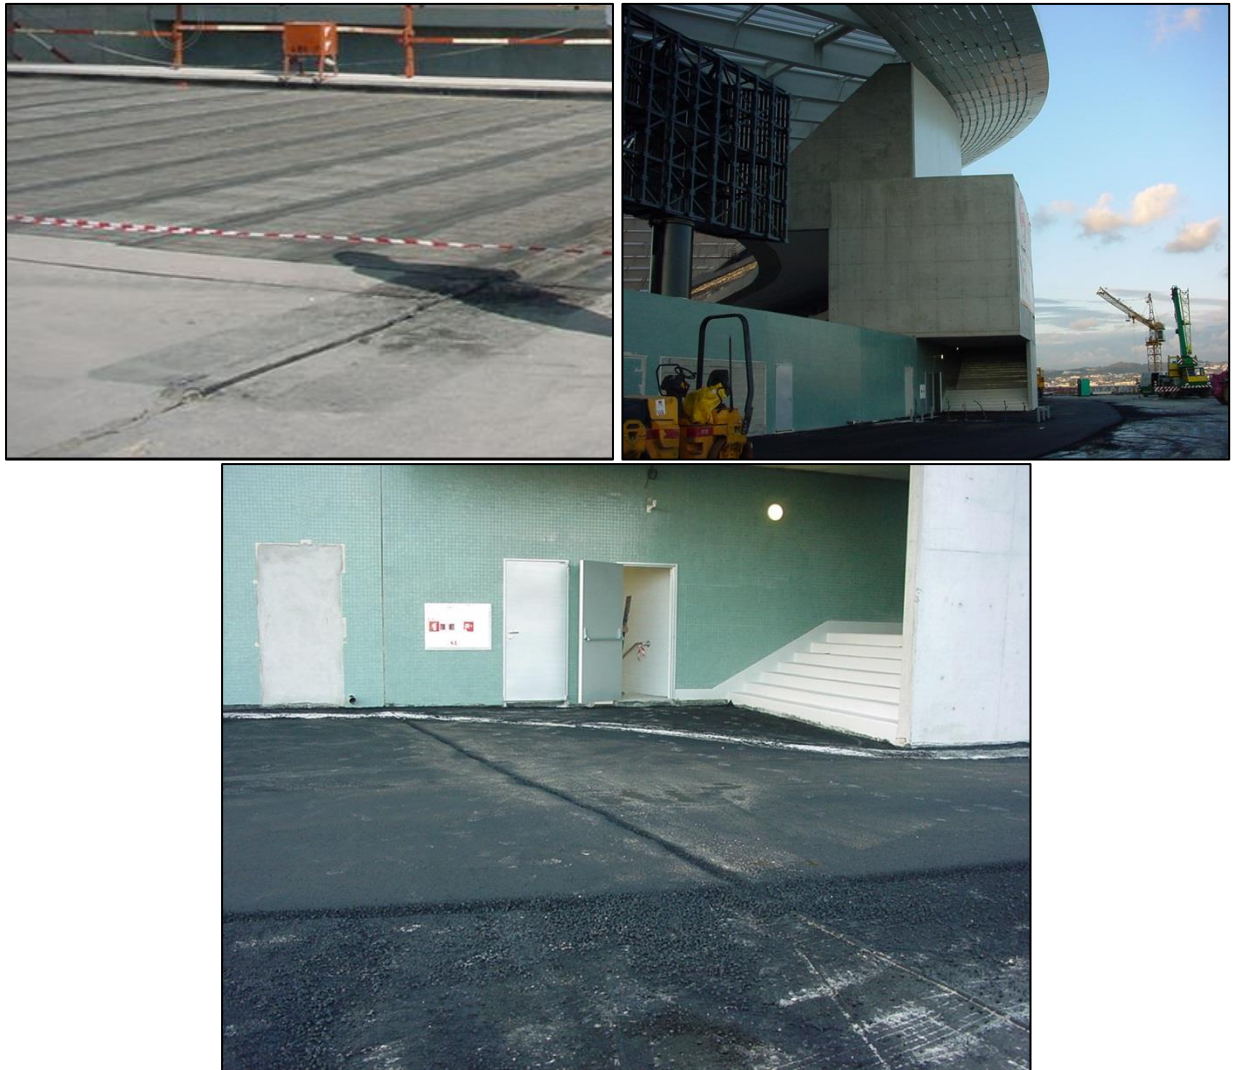
Através das fotos foi também possível perceber que as juntas da praça não foram construídas da forma mais correta. O betuminoso foi colocado ao longo da praça e não foi seccionado e separado o espaço onde, posteriormente, iria ser colocado o betume modificado. (Figura 28) Posteriormente foi realizado um corte no betuminoso para que o troço da junta ficasse preenchido pelo betume. Esse corte pode, evidentemente, ter danificado e rompido a tela asfáltica localizada sob o betuminoso.

Se a tela ficou danificada neste processo então poderá ter provocado o aparecimento de diversos problemas, tais como a infiltração de água que é o principal problema que a PortoEstádio pretende resolver.

Figura 28 – Pormenores da colocação do pavimento betuminoso sobre a junta de dilatação. (GEG)

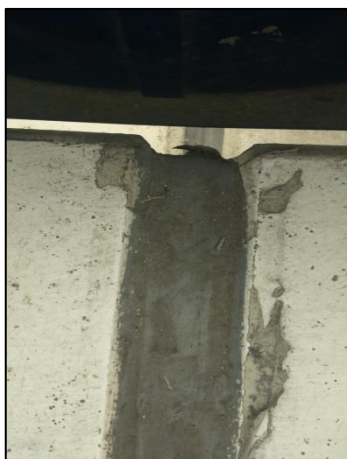
a) Pormenor de uma junta da bancada tratada com mástique.

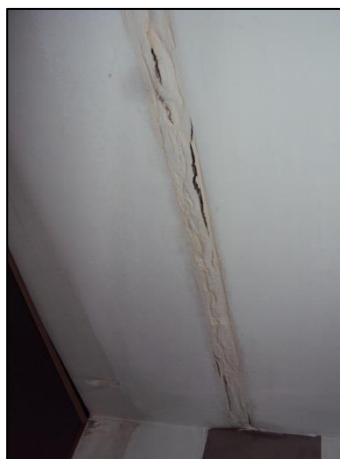
b) Pormenor da junta do teto na zona de refeições do Piso 1.

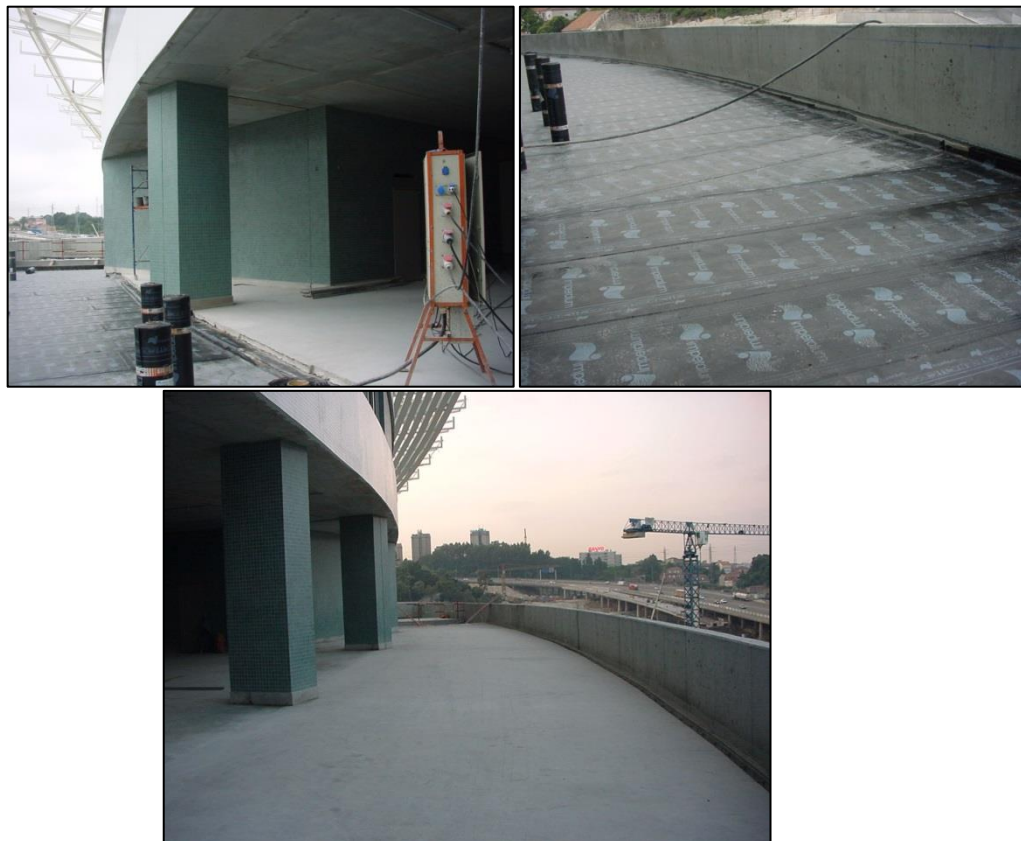
Através das fotos disponibilizadas é possível perceber que este sistema também não foi elaborado da melhor forma na varanda da galeria superior do Piso 2. (Figura 35) A camada de regularização colocada sobre a tela asfáltica que cobre a totalidade da varanda não foi devidamente seccionada no espaço das juntas e, tal como nas juntas da praça, teve de se proceder ao corte posterior desse espaço de junta. Como foi referido anteriormente, esse corte posterior pode muito provavelmente ter implicado o corte da tela inicial e, talvez por isso, se verifique que sob a chapa metálica foi colocada uma nova tela para impermeabilizar a junta.

Figura 35 – Pormenores da construção das juntas de dilatação da galeria superior do Estádio do Dragão. (GEG)

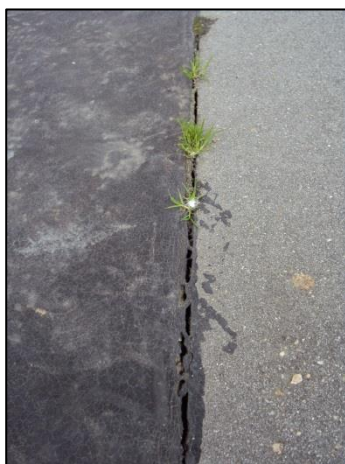
b) Eflorescência entre o betume e o pavimento betuminoso.

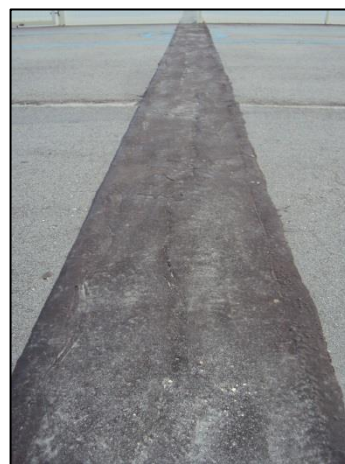
c) Envelhecimento e desgaste do betume.

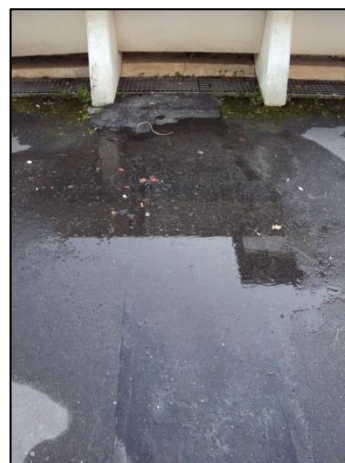
f) Presença de “água parada” sobre a junta.

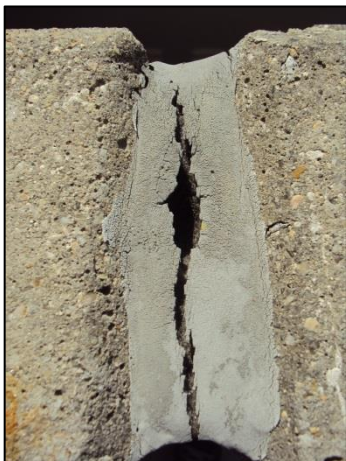
a) Falha de coesão do material elástico.

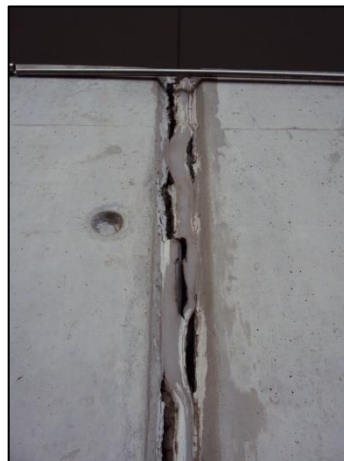
b) Falha de adesão do material elástico ao elemento pré-fabricado adjacente.

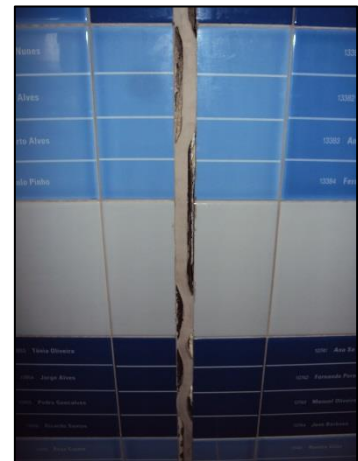
c) Falha de adesão do material elástico ao substrato adjacente.

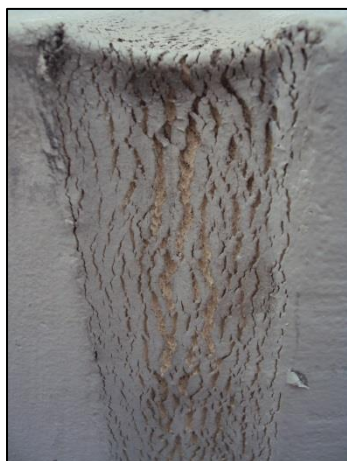
d) Envelhecimento e desgaste do material elástico.

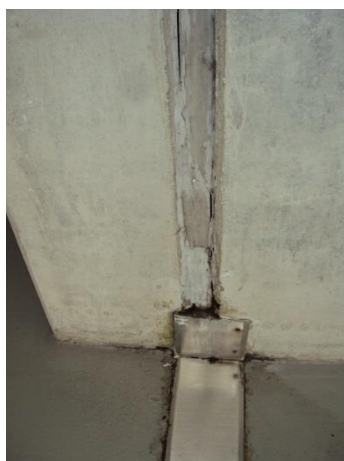
e) Colocação de mástique nova sobre a mástique já existente com visíveis falhas de adesão e coesão.

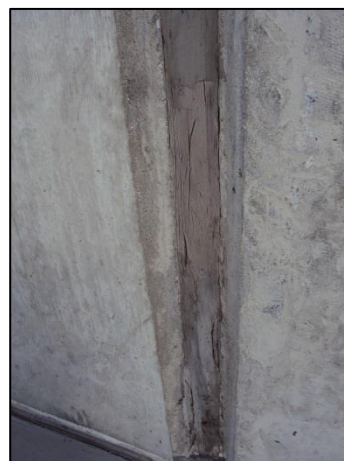
f) Várias camadas de mástiques colocadas em diferentes alturas.

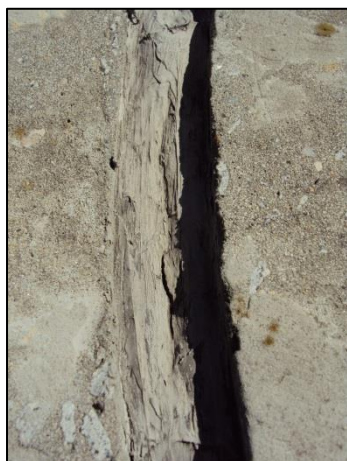
g) Quantidade exagerada de material elástico colocado no espaço de junta.

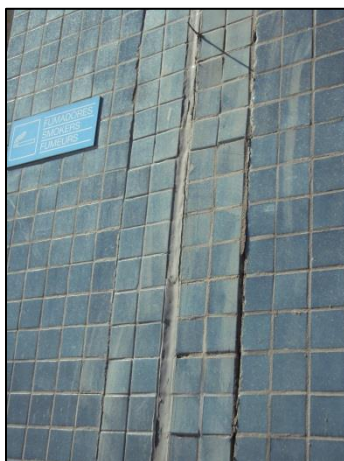
h) Empolamento do mosaico adjacente ao material elástico.

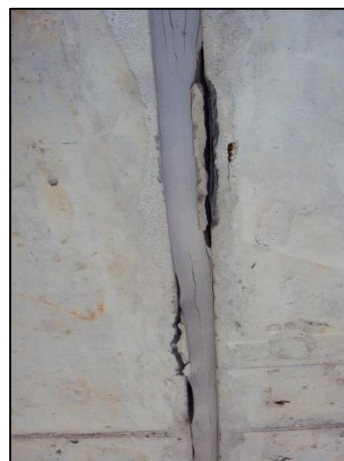
i) Destacamento do substrato adjacente.

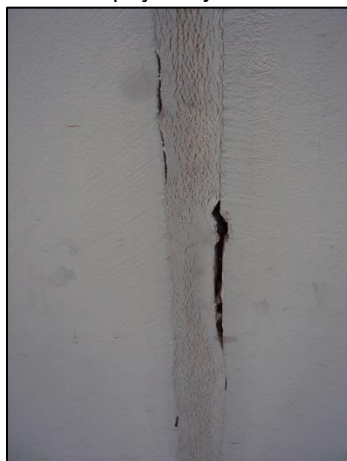
j) Pintura do material elástico reduzindo a sua resistência elástica.

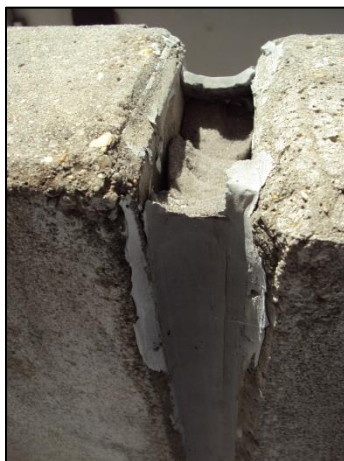
k) Inexistência de material elástico colocando o cordão de fundo de junta visível.

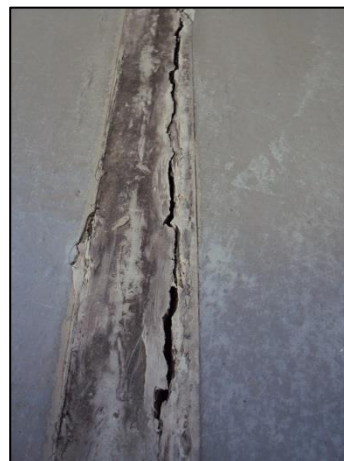
l) Falta de manutenção e limpeza do material elástico.

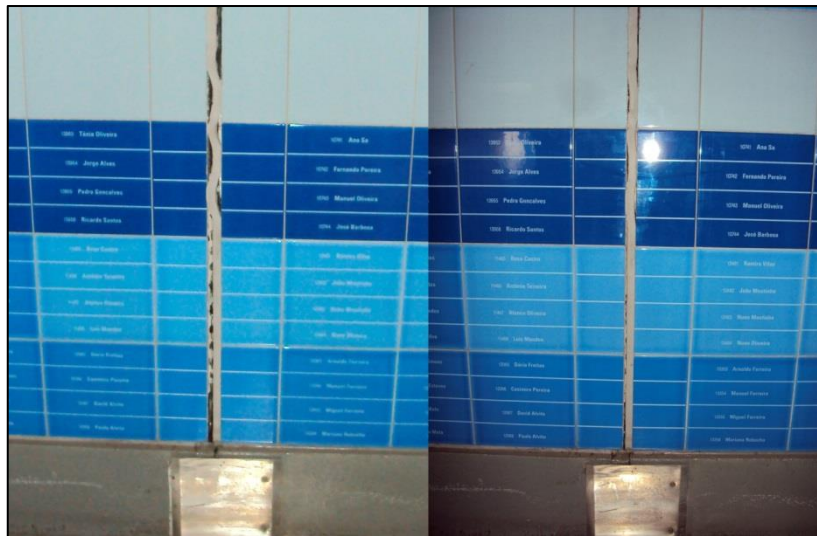
A Figura 43 apresenta uma junta selada com material elástico em bastante mau estado existente no painel de sócios presente na galeria inferior de acesso às bancadas. Uma vez que a junta está localizada numa obra de arte dedicada aos sócios do clube, deveriam ser tomadas precauções adicionais em relação a estas quatro juntas do Piso -1 do estádio. As juntas em questão são as juntas nº 17, 26, 59 e 68 do piso referido.

Figura 43 – Comparação do espaçamento de junta entre o Inverno e Verão da junta 17.

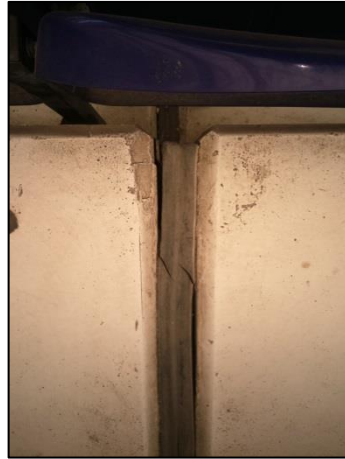
b) Falha de coesão do perfil.

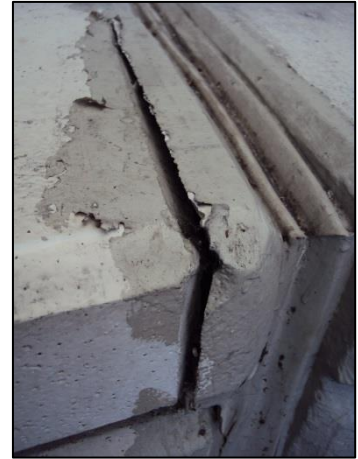
c) Destacamento do substrato adjacente ao perfil.

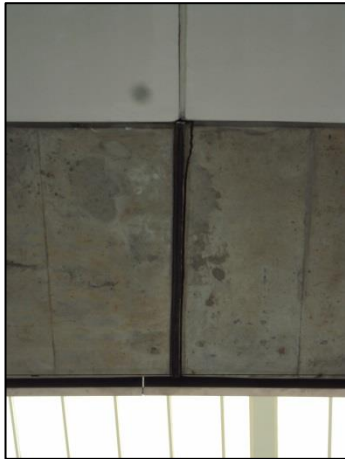
d) Destacamento do substrato adjacente ao perfil.

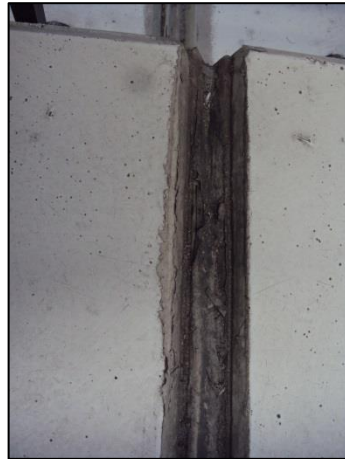
e) Falta de limpeza da junta.

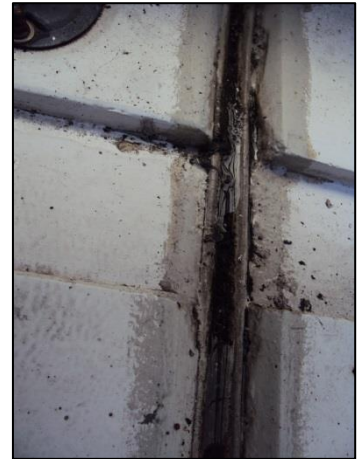
f) Presença de “água parada” sobre a junta.

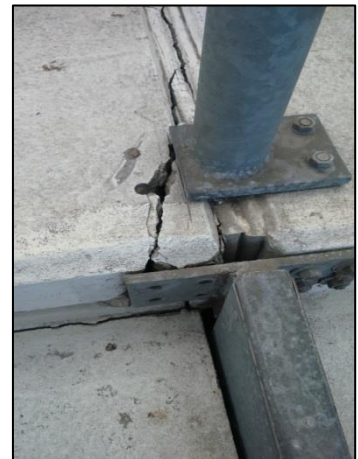
i) Presença de obstáculos que prejudicam o correto funcionamento da junta.

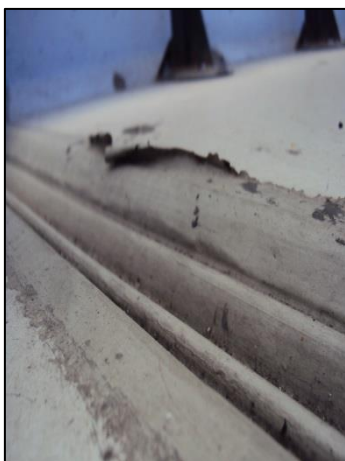
j) Pintura do perfil elastómero com tinta plástica.

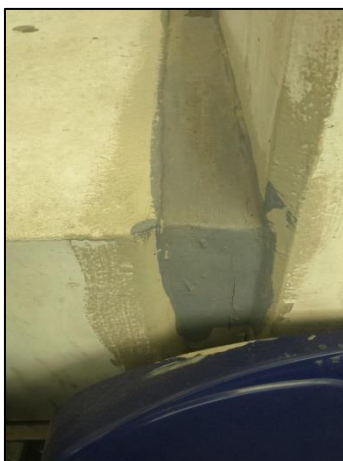
k) Aplicação de mástique como tratamento e pintura da junta.

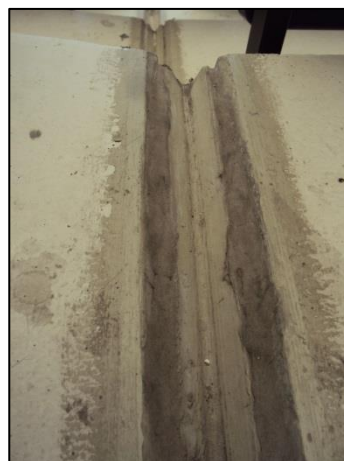
l) Aplicação de mástique como tratamento da junta.

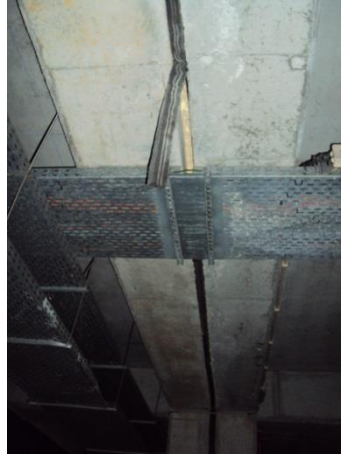
b) Material intumescente solto.

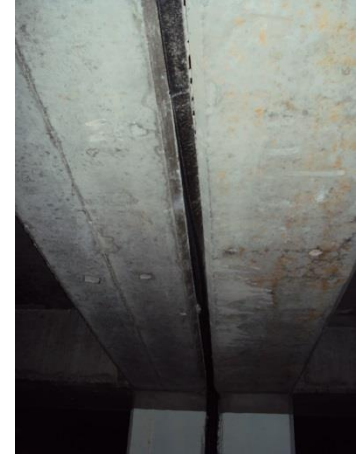
c) Material intumescente torcido após compressão.

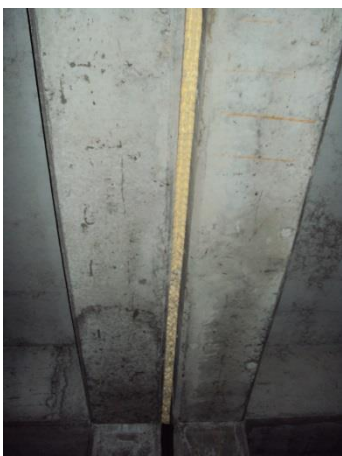
g) Queda integral de um troço previamente tapado com material intumescente.

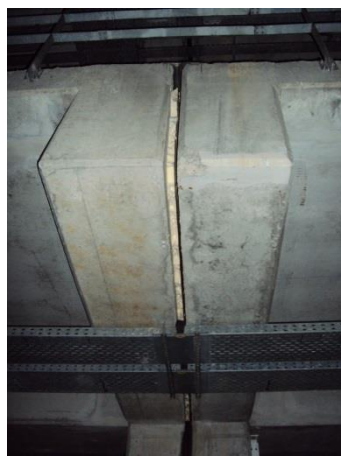
h) Queda integral de um troço previamente tapado com material intumescente.

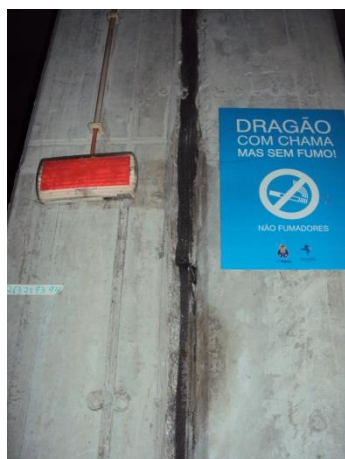
j) Falta de limpeza da junta.

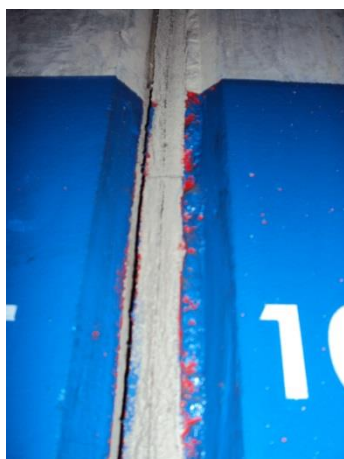
k) Falta de limpeza da junta.

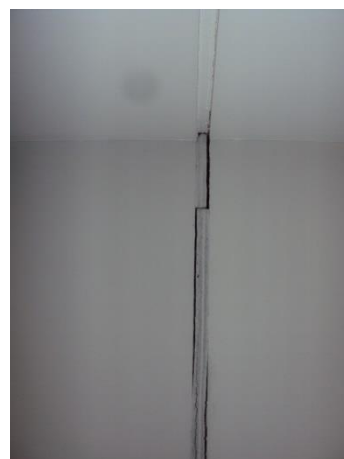
l) Pintura do material intumescente.

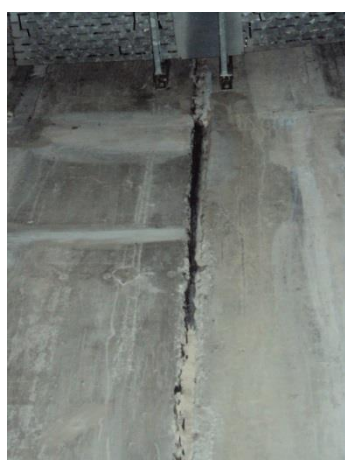
m) Aplicação de mástique sobre o material intumescente.

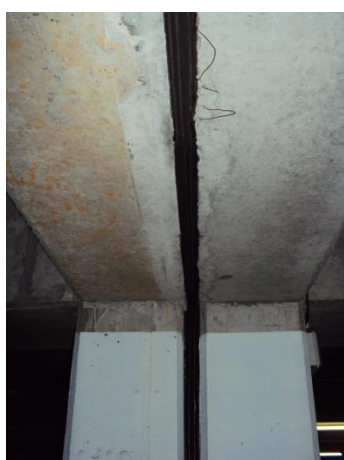
n) Armadura à vista perto do espaço de junta.

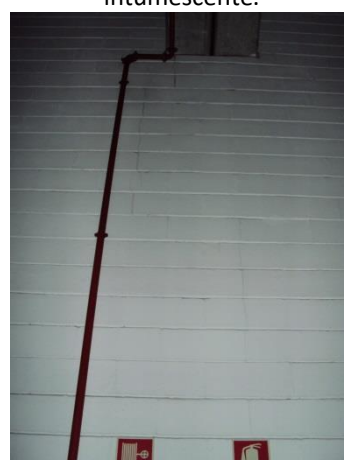
o) Prolongamento da junta não respeitado em certas zonas.

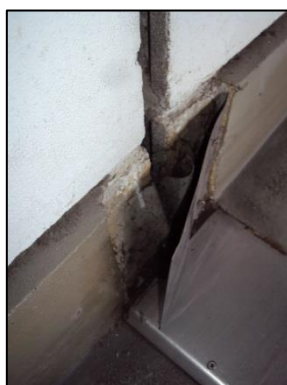
b) Chapa metálica solta.

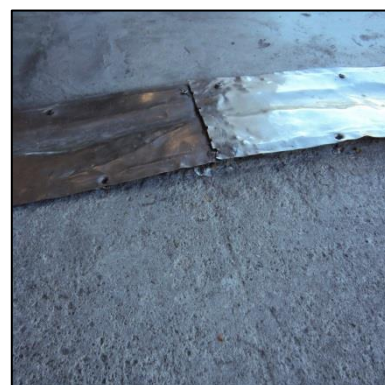
c) Chapa metálica em muito mau estado.

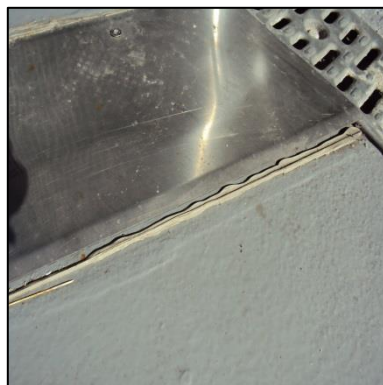
e) Descolagem da argamassa para selagem e fixação da chapa metálica.

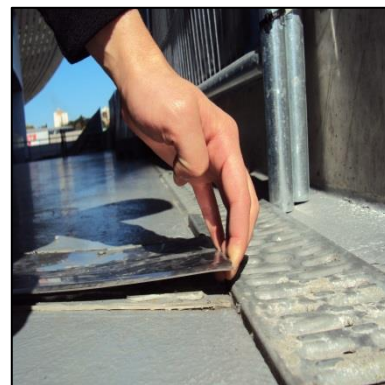
f) Descolagem da argamassa para selagem e fixação da chapa metálica.

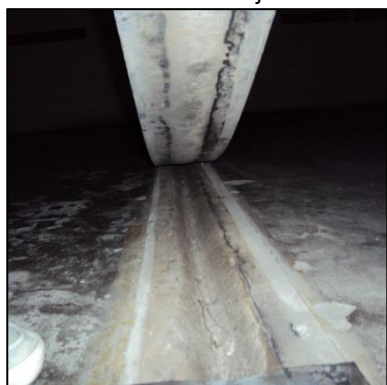
j) Chapa solta e tela asfáltica com falta de limpeza.

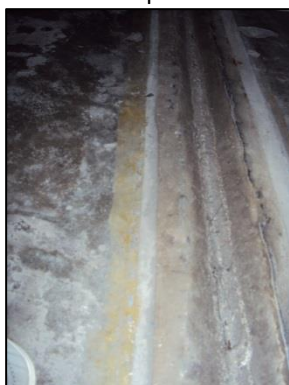
k) Tela asfáltica com falta de limpeza.

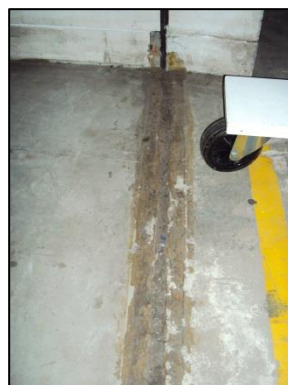
l) Inexistência de chapa metálica para proteção da tela asfáltica.

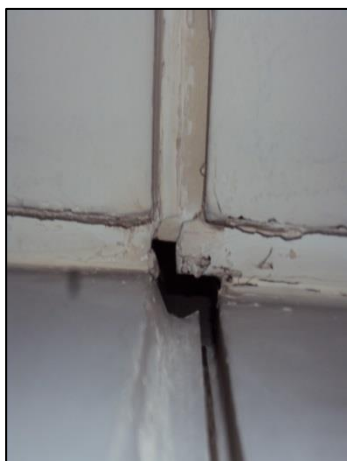
b) Aparecimento de aberturas no espaço de junta.

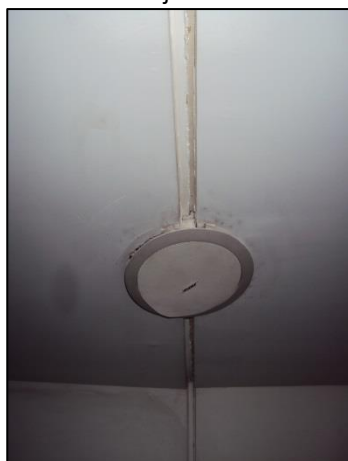
h) Infiltração na junta.

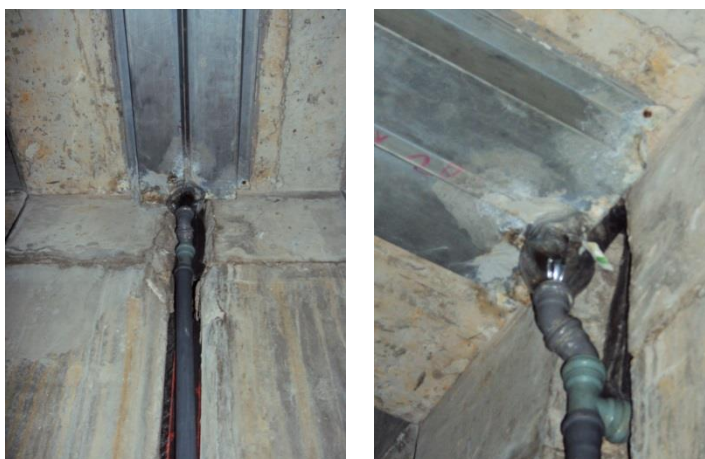
- Utilização da parte superior de uma garrafa de plástico para a ligação da caleira ao tubo de queda. (Figura 50)

Figura 50 – Utilização de uma garrafa de plástico como ligação da caleira ao tubo de queda.

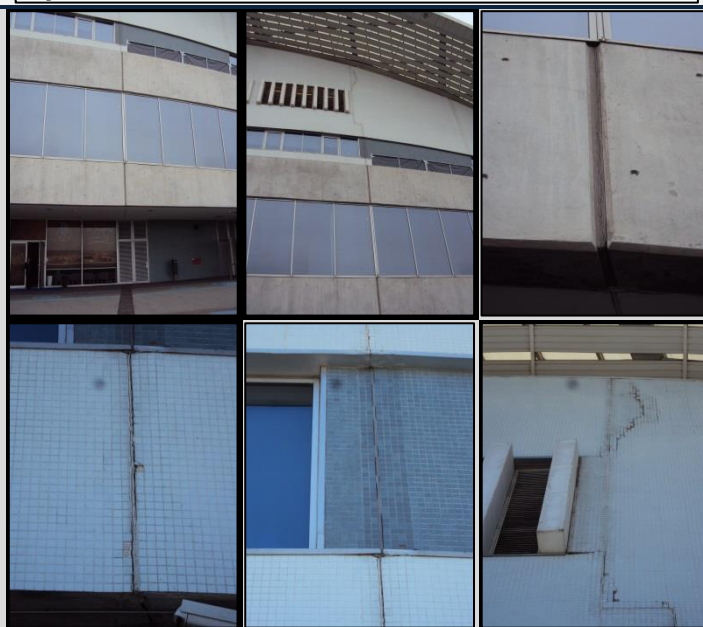
O material utilizado ao longo de toda a junta é a mástique que apresenta os seguintes patologias: envelhecimento e desgaste, falhas de adesão ao substrato, falhas de coesão do material e falta de limpeza da junta.

Nos pisos superiores existe fissuração nos ladrilhos cerâmicos adjacentes à junta.

O destacamento e envelhecimento, bem como as falhas de adesão e coesão da mástique das juntas devem-se aos efeitos da dilatação (Verão) e retração (Inverno) do betão, e ao fato de estarem permanentemente sujeitas às intempéries.

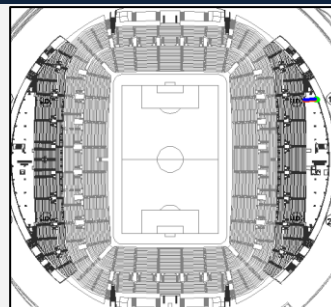
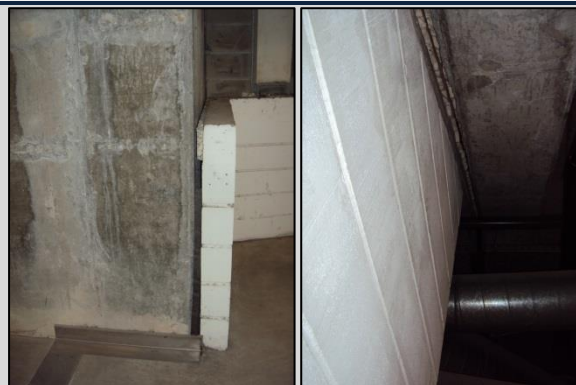
JUNTA 17

A junta de dilatação não apresenta material de selagem (material intumescente ou mástique) em várias zonas, tanto na parede exterior, como na parede interior e teto, estando à vista a placa de EPS interna que apresenta bastante sujidade.

No pavimento existe uma chapa de proteção metálica sobre uma tela, ambos em aparente bom estado.

A falta de material de tapa-juntas ou de selagem, como mástique ou um material intumescente, está relacionada, principalmente, com a falta de manutenção desta área do estádio, porventura por se tratar de uma zona técnica de infraestruturas, onde não existe tanta exigência ao nível do conforto, como também a nível estético.

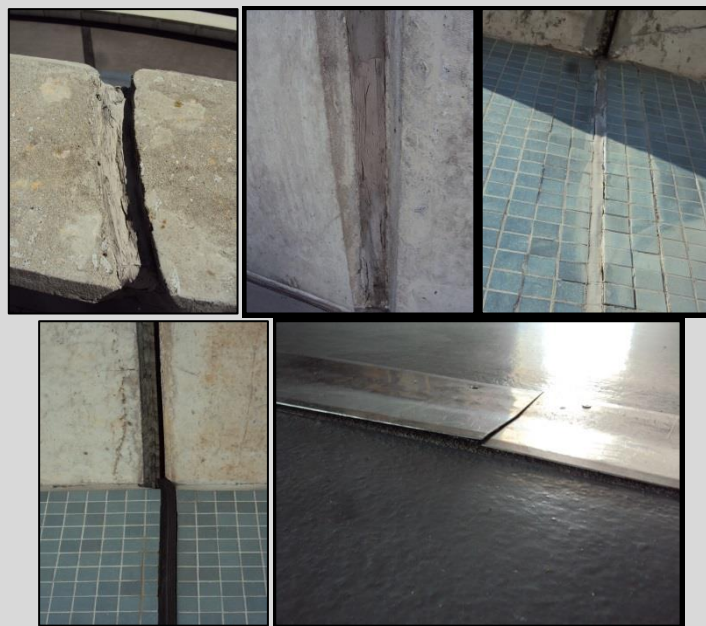
No muro exterior da varanda da galeria foi colocada uma quantidade exagerada de mástique no espaço de junta, o que prejudica o correto funcionamento do sistema de junta. São também visíveis manchas de humidade na mástique do muro mais próxima do pavimento.

Nos restantes troços da junta o material intumescente está solto ou já não existe, principalmente, sob as vigas. Como se vê na foto debaixo à esquerda o alinhamento da junta vertical não coincide com a junta sob a viga.

As chapas metálicas do pavimento estão levantadas em algumas zonas.

A quantidade exagerada de mástique na junta do muro exterior deve-se às diferentes aplicações de mástique nessa junta em alturas diferentes sem remoção da existente.

As falhas de adesão da mástique ao substrato devem-se aos efeitos da dilatação (Verão) e retração (Inverno) do betão e também pela degradação do substrato adjacente (ladrilhos) que se soltaram da estrutura de betão.

- Remover a mástique existente;
- Limpeza do espaço de junta;
- Aplicação de um novo sistema de cobre-juntas através da opção por um das soluções escolhidas.

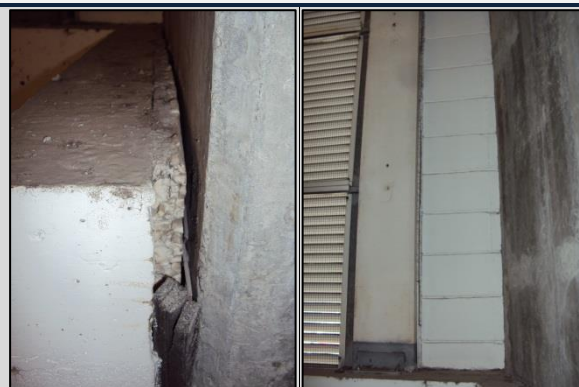
A junta de dilatação não apresenta material de selagem (material intumescente ou mástique) em várias zonas, principalmente na parede exterior e interior, estando à vista a placa de EPS interna que apresenta bastante sujidade.

No pavimento existe uma chapa de proteção metálica sobre uma tela, ambos em aparente bom estado.

A falta de material de tapa-juntas ou de selagem, como mástique ou um material intumescente, está relacionada, principalmente, com a falta de manutenção desta área do estádio, porventura por se tratar de uma zona técnica de infra-estruturas, onde não existe tanta exigência ao nível do conforto, como também a nível estético.

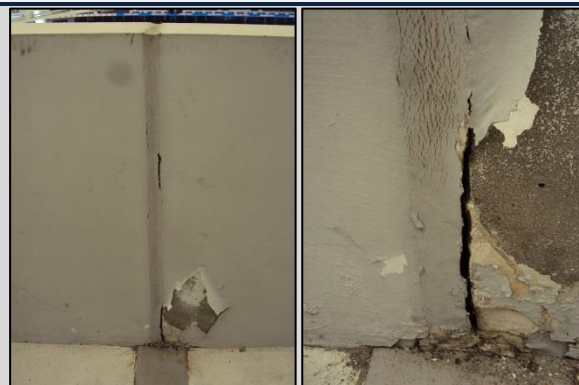
O material de selagem (mástique) está pintado e apresenta uma textura desgastada e envelhecida, estando mesmo a destacar do muro adjacente em algumas zonas.

Na parede azul, a mástique não apresenta patologias.

No pavimento, existem chapas metálicas de proteção sobre uma tela, estando ambos em aparente bom estado.

O destacamento e envelhecimento da mástique das juntas deve-se aos efeitos da dilatação (verão) e retração (inverno) do betão, a condições atmosféricas adversas e o fato da mástique estar pintada também não permite que a junta funcione de forma normal, pois impede ou reduz a sua capacidade elástica.

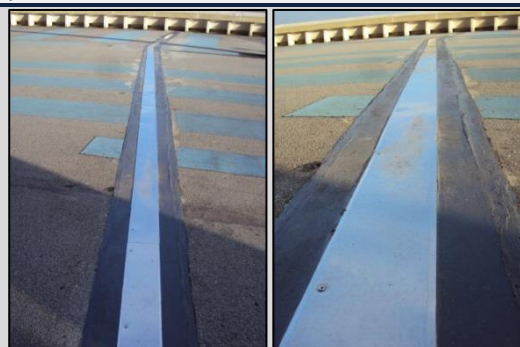
Como, anteriormente, já tinha apresentado problemas a PortoEstádio optou por experimentar uma nova solução de sistema de juntas através da colocação de uma chapa metálica sobre o betão previamente colocado no espaço do betume que existia originalmente. Este sistema foi implementado em 2014.

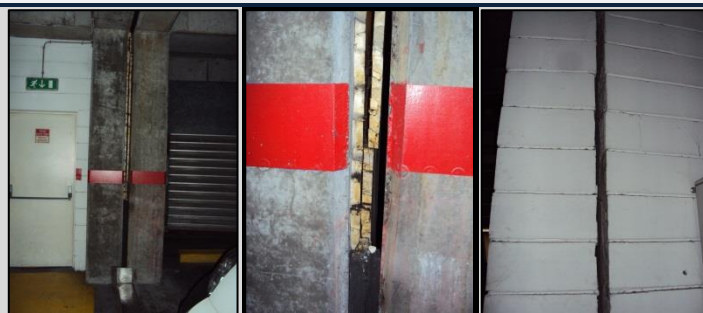
Ao longo do restante troço o material intumescente está solto e torcido em algumas zonas.

O sistema de isolamento térmico está em mau estado.

A chapa metálica do pavimento não apresenta patologias.

O fato do material intumescente estar solto ou torcido deve-se aos efeitos da dilatação (Verão) e retração (Inverno) do betão, bem como ao fato do material ser o mesmo desde a construção do estádio e como tal já não apresenta as mesmas características mecânicas.

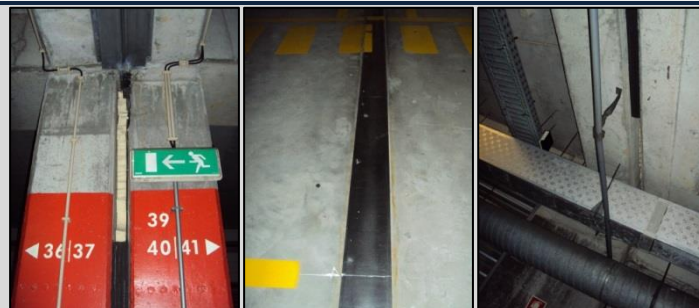
O material de selagem das juntas verticais encontra-se envelhecido e solto em algumas zonas.

O tubo de queda que leva as águas pela caleira até ao exterior encontra-se a pingar muito perto da porta de entrada para o ginásio no Piso -4.

No pavimento, as chapas de proteção estão num estado razoável, apresentando apenas alguns parafusos soltos ou em mau estado.

O destacamento do material de selagem das juntas deve-se à retração do betão.

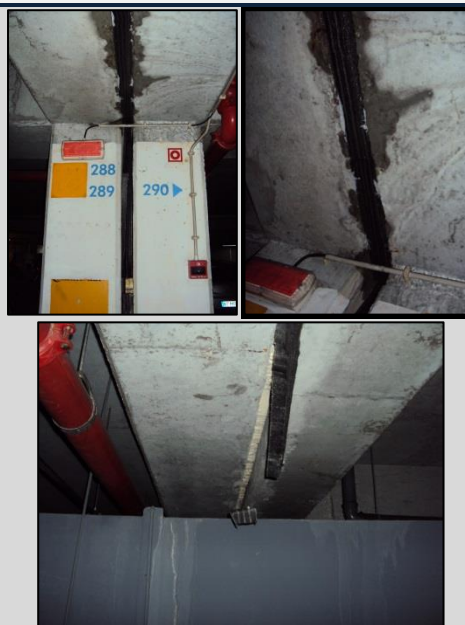
A junta apresenta infiltrações de água num troço da junta.

Ao longo do restante troço o material intumescente está solto e torcido em algumas zonas.

A chapa metálica do pavimento não apresenta patologias.

As infiltrações são provocadas pela inexistência de qualquer material que garanta a estanquidade do sistema de juntas no troço indicado.

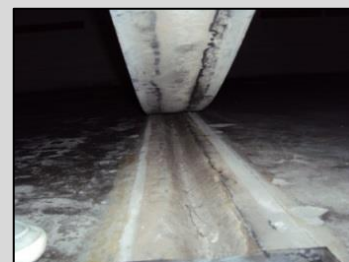
O material de selagem das juntas verticais encontra-se envelhecido e solto em algumas zonas.

A ligação entre a caleira metálica superior e o tubo de queda foi utilizada a parte superior de uma garrafa de plástico.

No pavimento, as chapas de proteção estão em mau estado, estando inclusivamente soltas em algumas partes. Isto provoca a acumulação de sujidade nas telas de impermeabilização, danificando as mesmas.

O destacamento do material de selagem das juntas deve-se à retração do betão.

Foi colocada uma caleira metálica na face inferior da viga para o encaminhamento de eventuais infiltrações de água para o tubo de queda no exterior, ligado a um sifão.

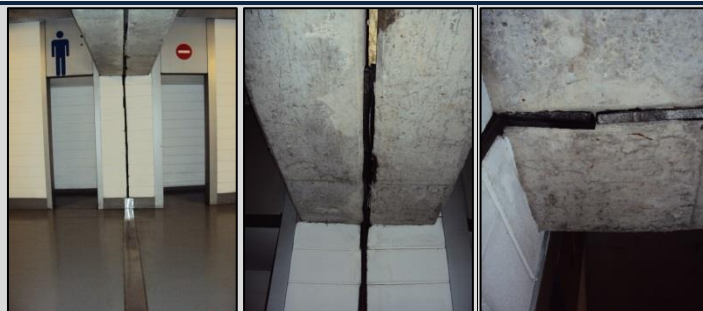
A junta apresenta infiltrações de água numa zona deste troço de juntas.

Ao longo do restante troço o material intumescente está solto e torcido em algumas zonas.

A chapa metálica do pavimento não apresenta patologias.

As infiltrações são provocadas pela inexistência de qualquer material que garanta a estanquidade do sistema de juntas no troço sobre as escadas.

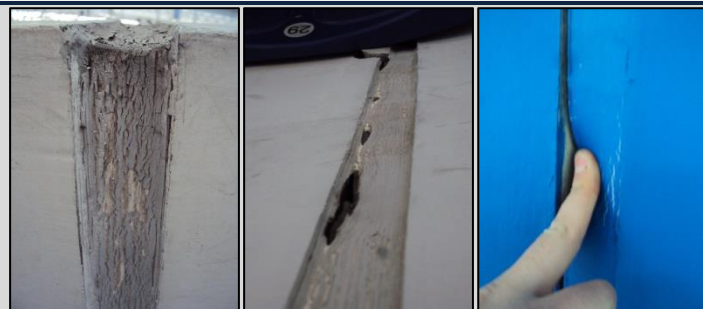
O material de selagem (mástique) está pintado e apresenta uma textura desgastada e envelhecida, estando a destacar-se do muro adjacente em algumas zonas. Na parede azul, a mástique também está destacado da parede em algumas partes. No pavimento, existem chapas metálicas de proteção sobre uma tela, estando ambos em aparente bom estado.

O destacamento e envelhecimento da mástique das juntas deve-se aos efeitos da dilatação (Verão) e retração (Inverno) do betão, a condições atmosféricas adversas e o fato da mástique estar pintada também não permite que a junta funcione de forma normal, pois impede ou reduz a sua capacidade elástica.

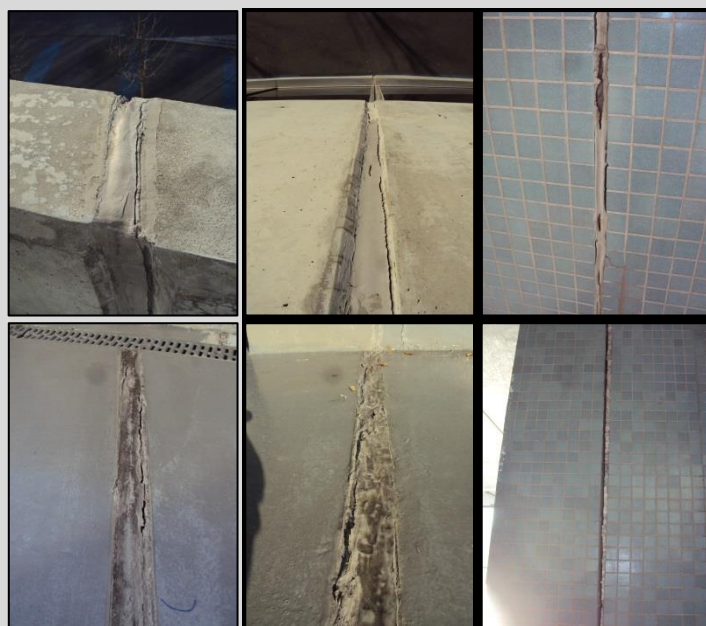
No muro exterior da varanda da galeria foi colocada uma quantidade exagerada de mástique no espaço de junta, o que prejudica o correto funcionamento do sistema de junta. São visíveis também falhas de coesão e adesão na mástique do muro.

Como se vê na foto debaixo à esquerda no pavimento da junta varanda existe mástique em muito mau estado.

As chapas metálicas do pavimento dos restantes troços não apresentam patologias.

A quantidade exagerada de mástique na junta do muro exterior deve-se às diferentes aplicações de mástique nessa junta em alturas diferentes sem remoção da existente.

As falhas de coesão e falhas de adesão da mástique ao substrato devem-se aos efeitos da dilatação (Verão) e retração (Inverno) do betão e também pela degradação do substrato adjacente (ladrilhos) que se soltaram da estrutura de betão.

Na junta do pavimento da varanda a mástique necessita de intervenção, pois o seu estado de degradação está bem patente devido à passagem de pessoas e equipamentos por essa junta.
